Sentrion® v5.3.2

Sentriion® v5 - Release Notes Rev 13

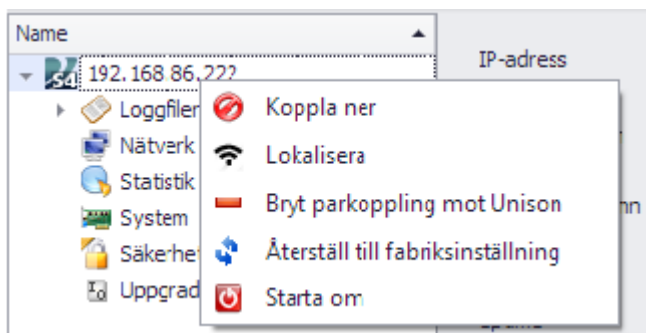
- Uppgradera centralen till 4.9.0 eller senare version
- Invänta att Sentrion Manager återansluter till centralen och därefter ytterligare 2 minuter
- Välj "Bryt parkoppling mot Unison" för centralen (högerklicka på centralnoden)
