Sentrion® v5.3.1

Sentrion® v5.3.0

Sentriion® v5 - Release Notes Rev 12

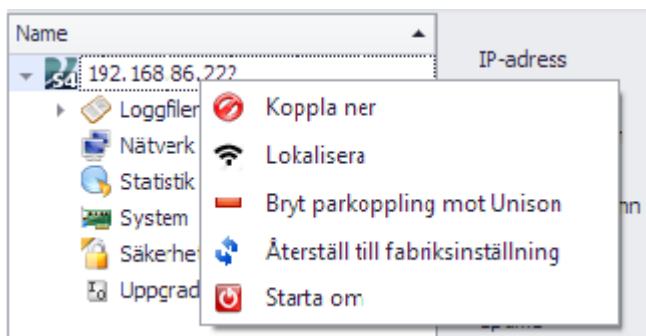
- Uppgradera centralen till 4.9.0 eller senare version
- Invänta att Sentrion Manager återansluter till centralen och därefter ytterligare 2 minuter
- Välj "Bryt parkoppling mot Unison" för centralen (högerklicka på centralnoden)

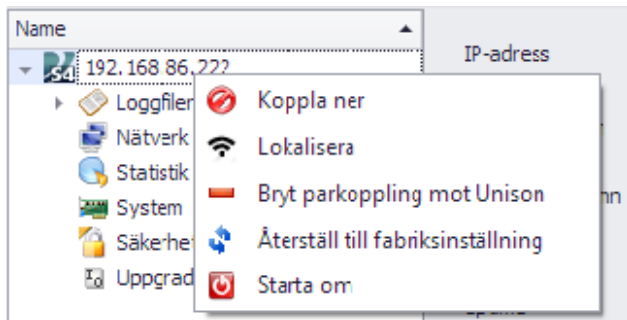
- Starta om centralen (högerklicka på centralnoden)
